**Rapport de mission de repérage des matériaux et produits contenant de l'amiante à intégrer au dossier technique « amiante »
 (Listes A et B de l'annexe 13-9 du Code de la Santé publique)**

Numéro de dossier : 2021-11289-MAIRIEBEHOUST
 Date du repérage : 23/07/2021

Immeuble bâti visité	
Adresse	Rue : 1 Place du Village Bât., escalier, niveau, appartement n°, lot n°: Ce bien ne fait pas partie d'une copropriété Code postal, ville : . 78910 BÉHOUST Références cadastrales non communiquées
Périmètre de repérage : Toutes parties accessibles sans démontage ni destruction
Type de logement : Mairie
Fonction principale du bâtiment : Autres
Date de construction : 1992

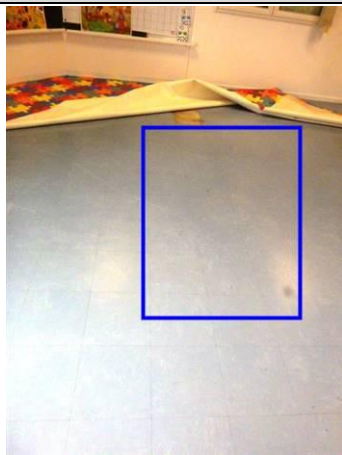
Localisation	Identifiant + Description	Conclusion (justification)	Etat de conservation	Commentaires
Rez de chaussée - Salle Polyvalente; Rez de chaussée - Salle Classe	Identifiant: M001-P001 Description: Dalles de sol	Absence d'amiante (Après analyse en laboratoire)

Localisation	Identifiant + Description	Photo
Rez de chaussée - Salle Polyvalente; Rez de chaussée - Salle Classe	Identifiant: M001-P001 Description: Dalles de sol Liste selon annexe.13-9 du CSP: B

N° éch.	Référence client	Description visuelle	Technique utilisée / Analyste	Préparation		Résultats
				Nb prep / Nb grilles ou lames	Type	
001	1 - SALLE CLASSE - DALLE DE SOL	Matériau semi-dur de type dalle de sol (bleu)	MET * /FCGD	1 / 2 *	Calcination - attaque acide - broyage mécanique (méthode interne de traitement)	Fibres d'amiante non détectées *
		Matériau de type colle (jaune) ; matériau semi-dur (gris) en traces(i)	MET * /FCGD	1 / 2 *	Calcination - attaque acide - broyage mécanique (méthode interne de traitement)	Fibres d'amiante non détectées *

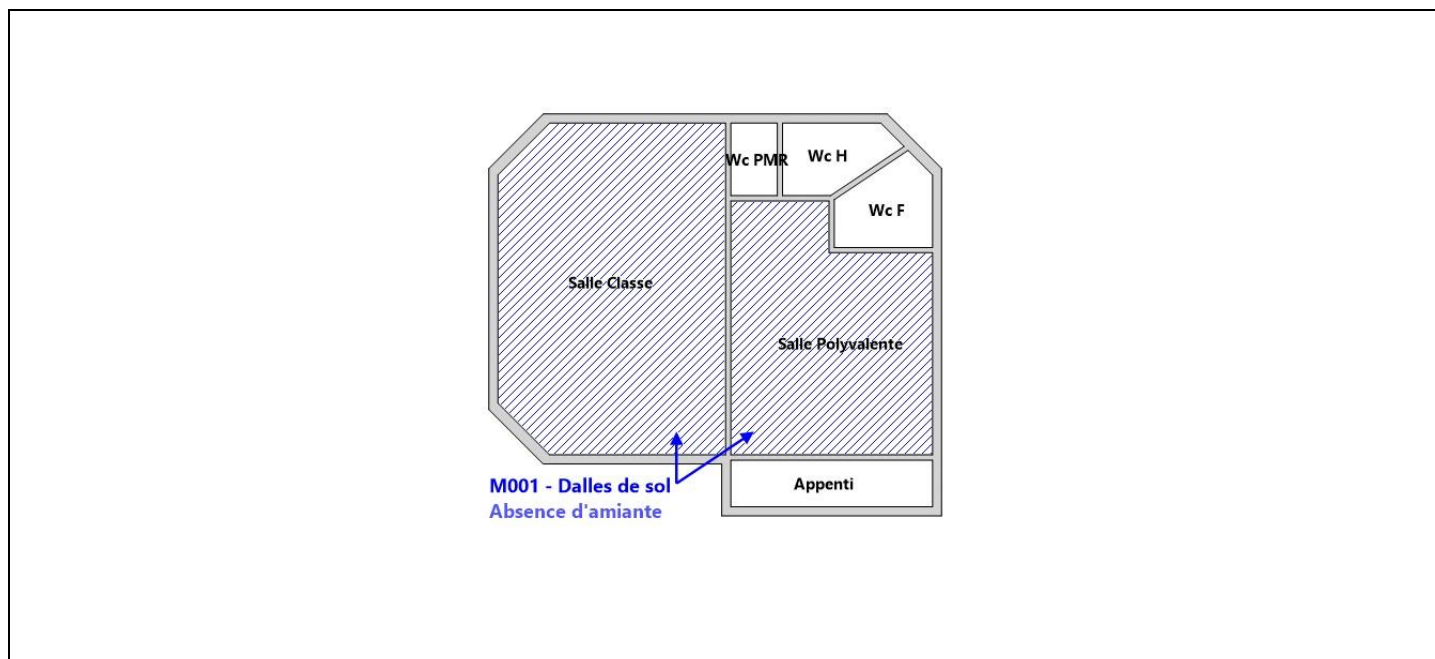
7.1 - Annexe - Schéma de repérage

Dalles de sol	<p>Nom du propriétaire : MAIRIE DE BEHOUST Adresse du bien : 1 Place du Village 78910 BÉHOUST</p>
